Definitieve richtlijn 7 van VCCN

Opragon in het UMC Utrecht

AAT BUILTJES, GERBRAND VAN MIDDELKOOP, ADA GIGENGACK-BAARS – UTRECHT MEDISCH CENTRUM

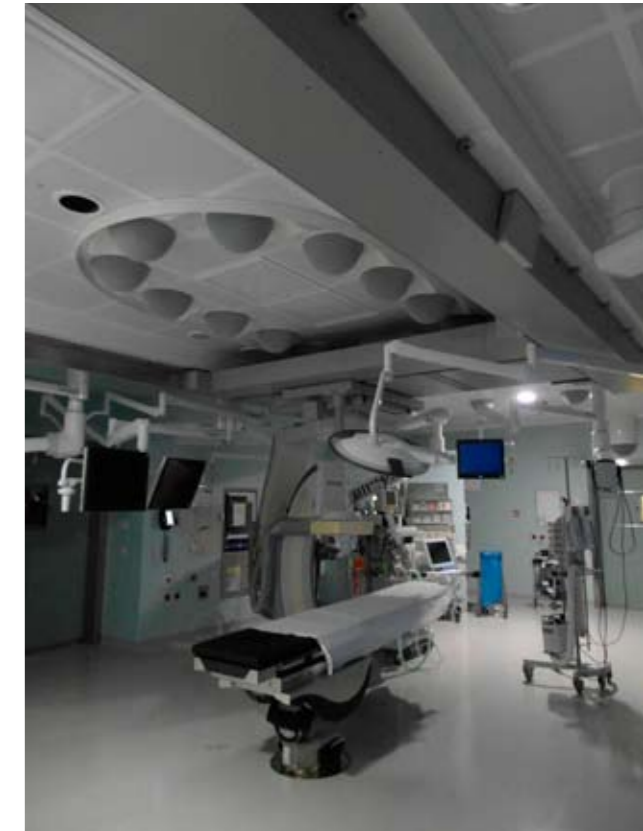
De hybride OK's

brandkleppen in het bouwkundig plafond van de operatiekamer, maar heeft als voordeel dat vervangen van de filters makkelijker is. Gedurende de bouwtijd van 14 maanden is uiteindelijk in twee fases een mooi complex bestaande uit twee hybride OK's van ieder 80 m² met een opragon-16, 1 hybride HCK van 70m² met een opragon-32 en één centrale opdekruijting met twee opragon-6 inblaasplenums gerealiseerd.
